# **ANALÝZA PRIEBEHU NEHODOVÉHO DEJA DOPRAVNEJ NEHODY VZNIKNUTEJ NA TROJPRUHOVEJ KOMUNIKÁCI**

## **ANALYSIS OF THE TRAFFIC ACCIDENT ON A THREE-LANE ROAD**

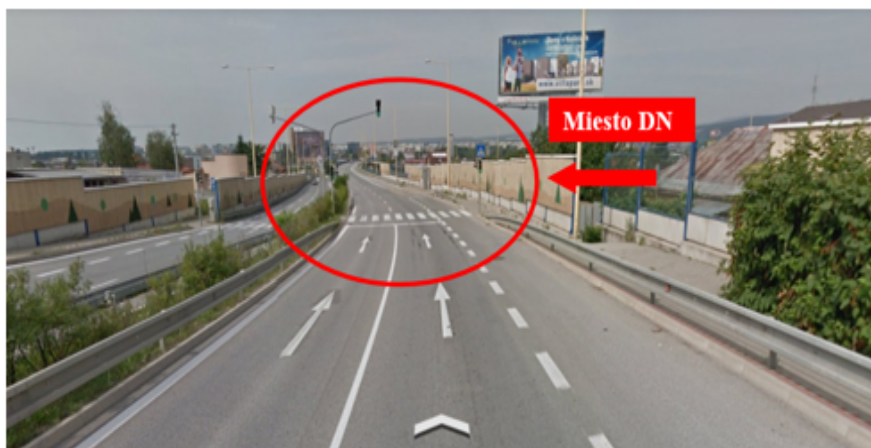
Miesto dopravnej nehody sa nachádza v Košiciach, na ulici Sečovská cesta. Jedná sa trojpruhovú komunikáciu, oddelenú v strede vyvýšeným ostrovčekom, pričom po stranách sú osadené zvodidlá. Šírka vozovky v smere jazdy do centra je 11,0 m s vyznačeným vodorovným dopravným značením. Povrch vozovky tvorí živica a kvalita povrchu, ktorý bol v čase dopravnej nehody suchý bola dobrá. Stav krajnice bol dobrý, s výrazne viditeľným vodiacim pruhom. Komunikácia bola bez závad.

K dopravnej nehode došlo na jazdnom pruhu v blízkosti priechodu pre chodcov (do vzdialenosti 20 m), ktorý bol v čase dopravnej nehody riadený svetelnou signalizáciou. Za priechodom pre chodcov sa nachádza zastávka pre autobusy MHD vyznačená vodorovným dopravným značením. Šírka deliaceho ostrovčeka v mieste dopravnej nehody je 2,8 m. Najvyššia dovolená rýchlosť jazdy v predmetnom úseku bola 70 km/h. K dopravnej nehode došlo cez deň, viditeľnosť nebola znížená vplyvom poveternostných podmienok a rozhľadové podmienky boli dobré.

Obrázok 1 Pohľad na miesto dopravnej nehody zo smeru jazdy oboch vozidiel

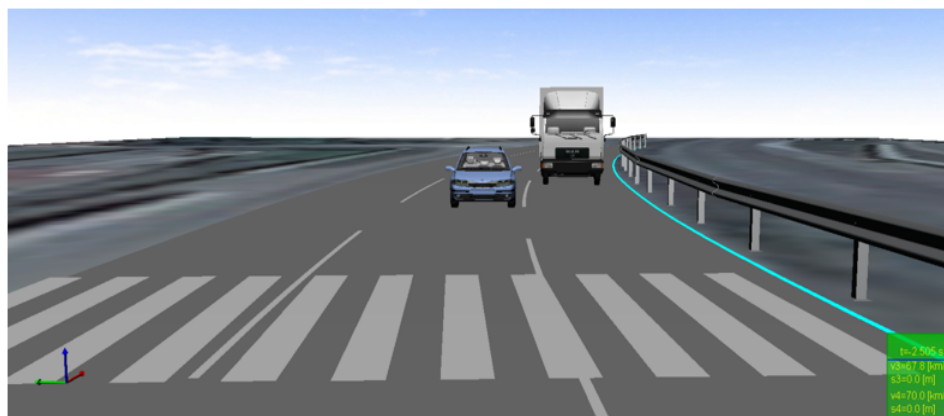
- z technicky prijateľného výpočtu priebehu nehodového deja vyplýva, že vodič vozidla Renault Laguna sa v čase cca 2,50 s pred zrážkou s vozidlom MAN L2000 nachádzal s vozidlom v pravom jazdnom pruhu približne 43,4 m pred miestom zrážky a pohyboval sa rýchlosťou jazdy cca 68 km/h, pričom rýchlosť svojej jazdy s najväčšou pravdepodobnosťou znižoval. Vodič nákladného vozidla MAN L2000 sa v rovnakom časovom okamihu nachádzal s vozidlom cca 48,6 m pred miestom zrážky a pohyboval sa rýchlosťou jazdy cca 70 km/h. Situácia predpokladaného postavenia vozidiel v čase cca 2,50 s pred zrážkou je znázornená na Obr. 5;

Obrázok 5 Postavenie vozidiel v čase cca 2,50 s pred zrážkou

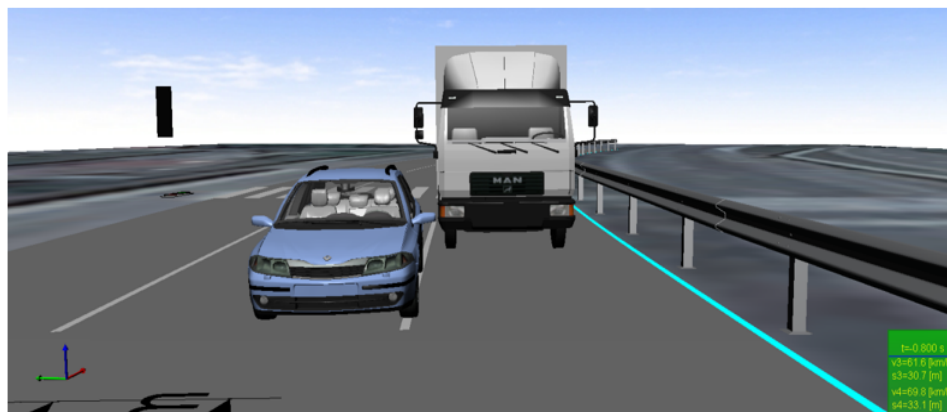
- z technicky prijateľného výpočtu priebehu nehodového deja vyplýva, že vodič vozidla MAN L2000 začal na vznik kolíznej situácie reagovať v čase cca 0,80 s pred zrážkou, pričom sa v danom časovom okamihu s vozidlom nachádzal cca 15,5 m pred miestom zrážky a pohyboval sa rýchlosťou jazdy cca 70 km/h. Vodič vozidla Renault Laguna sa v rovnakom časovom okamihu s vozidlom nachádzal cca 12,7 m pred miestom zrážky čo znamená, že v danom okamihu sa práve nachádzal cca 0,15 m v jazdnom pruhu, v ktorom sa pohybovalo vozidlo MAN L2000, pričom rýchlosť jazdy vozidla Renault Laguna bola cca 62 km/h a s najväčšou pravdepodobnosťou ju plynule znižoval. Situácia predpokladaného postavenia vozidiel v čase cca 0,80 s pred zrážkou je znázornená na Obr. 6.

Obrázok 6 Postavenie vozidiel v čase cca 0,80 s pred zrážkou
