# EXPERIMENTÁLNE TESTOVANIE TEPLOTNEJ ODOLNOSTI BEZPEČNOSTNEJ KAMERY

## EXPERIMENTAL TESTING OF TEMPERATURE RESISTANCE OF SECURITY CAMERA

Ladislav Mariš, Martin Boroš

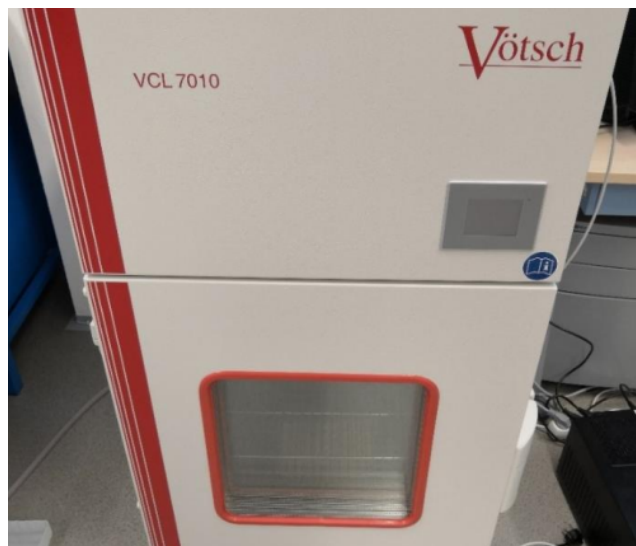
Experiment bol zameraný na overenie funkčnosti kamery v teplotnom zaťažení v klimatickej komore Vötsch VCL 7010 (Obrázok 1) s teplotným rozsahom od -70°C do +180 °C.

Obrázok 1 Klimatická komora Vötsch VCL 7010

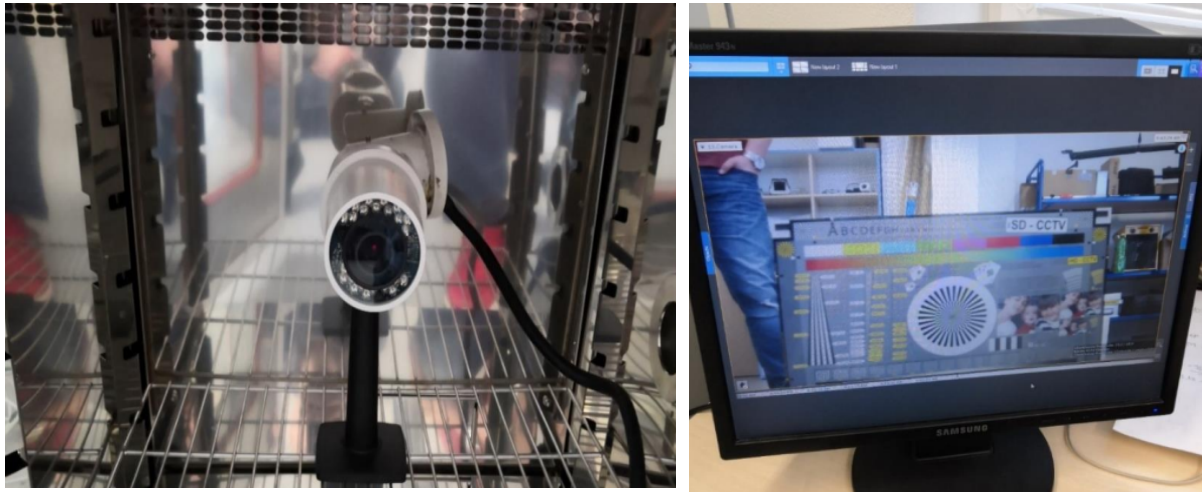
Kamera bola prepojená na nahrávacie zariadenie s výstupom na zobrazovaciu jednotku. (Obrázok 2). Pred kameru sa umiestnil normalizovaný skúšobný obrazec podľa [3]. (Obrázok 3).

*Obrázok 2 Umiestnenie kamery Dynacolor W5-BAY 30 vo vnútri klimatickej komory s výstupom na monitor*

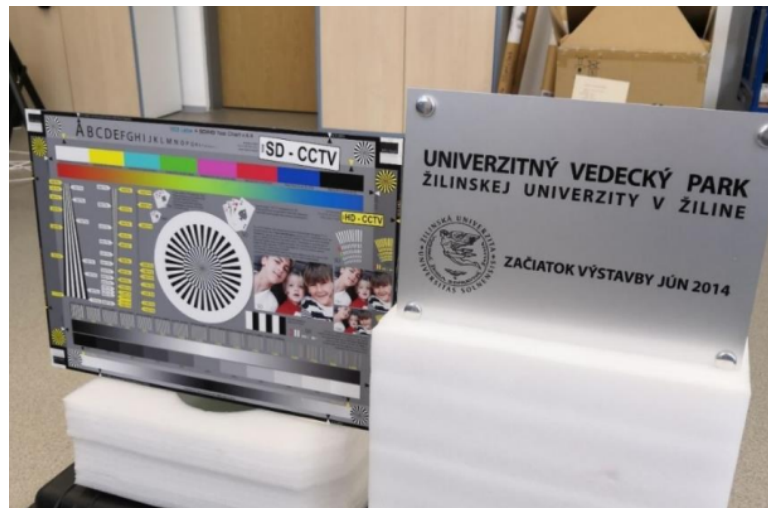
*Obrázok 3 Normalizačný skúšobný obrazec umiestnený pred kamerou*

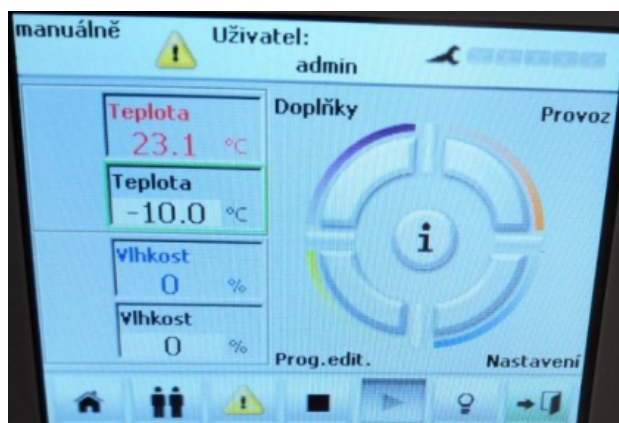
Obrázok 4 – Nastavenie teploty z 23,1 °C na -10 °C na dotykovom displeji klimatickej komory

1. fáza - zmena teploty z 23,1 °C na -10 °C, čo reprezentuje minimálnu teplotu kamery (Obrázok 4),
2. fáza - zmena teploty z -10 °C na + 50 °C, čo predstavuje maximálnu teplotu kamery,
3. fáza - zmena teploty z +50 °C na maximálnu možnú teplotu, v ktorej kamera funguje,
4. fáza - zmena teploty z maximálne možnej do minimálnej možnej teploty.

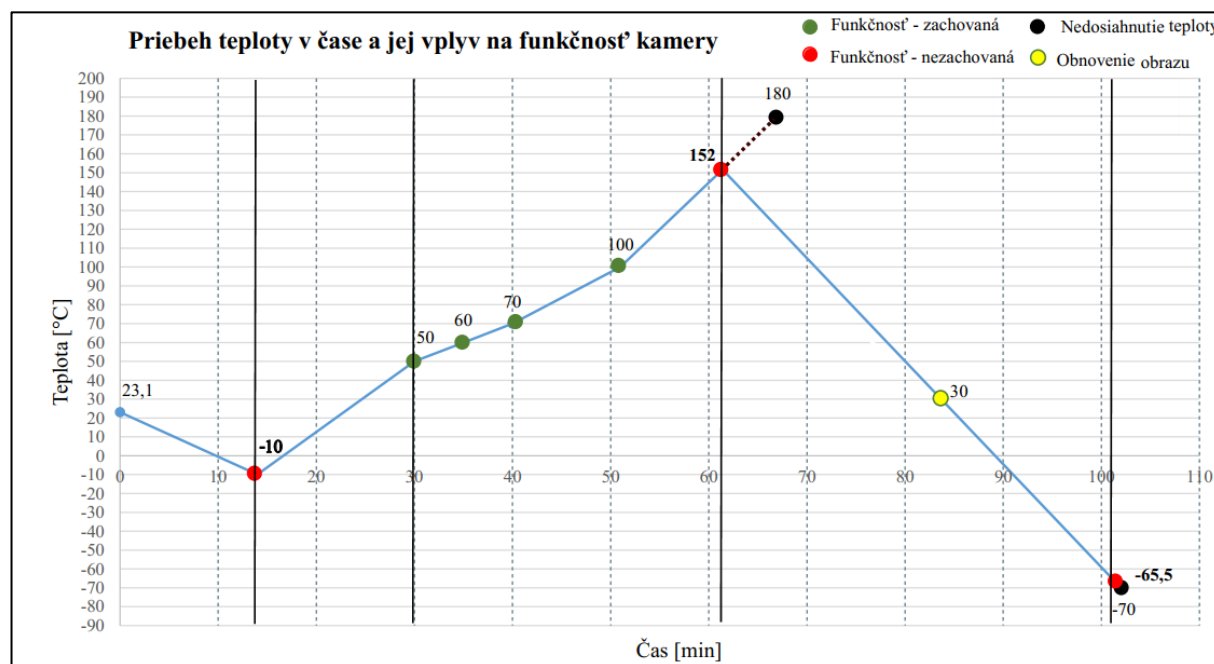
Jednotlivé fázy sú na grafe ohraničené plnými vertikálnymi čiarami. Ako môžeme vidieť, priebeh testovania trval viac ako 100 minút, za ten čas bolo možné dosiahnuť predefinované hraničné teploty.

Obrázok 5 – Graf priebehu zmeny teplôt s vyznačeným stavom funkčnosti kamery

Priebeh testovania s výsledkami je zobrazený v nasledujúcom grafe (Obrázok 5). Porovnanie vybraných obrazových výstupov z kamery s označením teploty v klimatickej komore je v nasledujúcej tabuľke (Tabuľka 2).

V prvej fáze (z 23,1°C na -10 °C) sme dosiahli hraničnú teplotu za necelých 14 minút. V hraničnej mínusovej teplote sa nepodarilo plynulo zmerať funkčnosť. Pri dosiahnutí spodnej hraničnej teploty -10 °C systém oznámil stratu signálu a obraz sa obnovil po cca 30 sekundách. Následným porovnaním obrazových dát sme nepozorovali žiadne zmeny v kvalite obrazu. Vzhľadom na stratu signálu je označená funkčnosť kamery ako nezachovaná, avšak následne kamera fungovala a prenášala obrazové dáta.

V druhej fáze (z  $-10\text{ }^{\circ}\text{C}$  na  $+50\text{ }^{\circ}\text{C}$ ) sme nezaznamenali žiadne problémy s prenášaním obrazových dát. Hraničnú teplotu  $+50\text{ }^{\circ}\text{C}$  sme dosiahli za približne 16 minút. V tejto fáze sme neznamenali žiadne kolísanie či stratu signálu. Porovnaním snímok sme konštatovali zachovanú funkčnosť kamery.

V tretej fáze (z  $+50\text{ }^{\circ}\text{C}$  na maximálnu možnú teplotu) sme klimatickú komoru nastavili na hraničnú teplotu  $+180\text{ }^{\circ}\text{C}$  a postupne sme porovnávali kvalitu snímkov na monitore a zaznamenávali časový a teplotný údaj. Prvá zmena v zníženej kvalite snímky nastala až pri teplote  $+145\text{ }^{\circ}\text{C}$ , pričom k úplnej strate signálu došlo pri teplote  $152\text{ }^{\circ}\text{C}$ . Doba trvania tretej fázy bola 37 minút.

Vo štvrtej fáze (dosiahnutie minimálnej teploty) sme klimatickú komoru nastavili na minimálnu možnú teplotu  $-70\text{ }^{\circ}\text{C}$ . Ochladzovaním komory došlo ku obnove signálu pri teplote  $+30\text{ }^{\circ}\text{C}$ , keď sa obraz obnovil, avšak už ostal trvalo poškodený. Kamera však posielala obrazové údaje do nahrávacieho zariadenia. Výrazné zmeny v kvalite obrazu nastali až pri teplote  $-60\text{ }^{\circ}\text{C}$ . Pokračovali sme s ochladzovaním až do teploty  $-63,5\text{ }^{\circ}\text{C}$ , kedy došlo ku strate signálu. Posledná fáza trvala 35 minút.

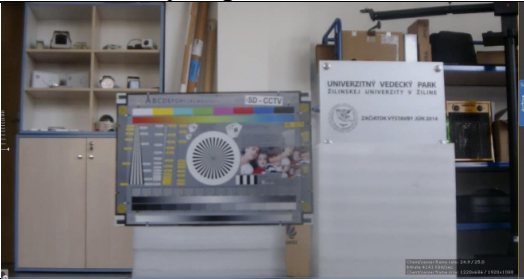
Nameraná teplota	Výstup na obraze
<p style="text-align: center;"><math>23,1\text{ }^{\circ}\text{C}</math></p> <p style="text-align: center;">Normálny stav</p>

*Tabuľka 2 Porovnanie obrazových výstupov z kamery vo vybraných teplotách*

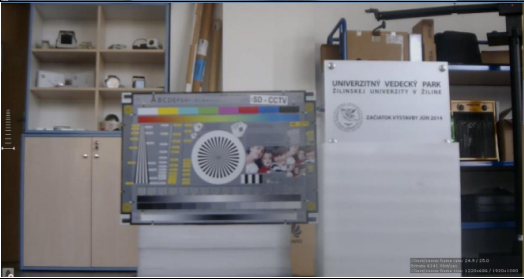
<p style="text-align: center;"><math>-10\text{ }^{\circ}\text{C}</math></p> <p style="text-align: center;">Zachovaná kvalita snímky</p> <p style="text-align: center;">Výpadok signálu na 30 sekúnd</p>

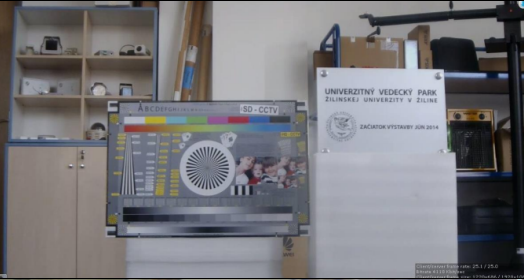
<p style="text-align: center;"><math>+50\text{ }^{\circ}\text{C}</math></p> <p style="text-align: center;">Zachovaná kvalita snímky</p>

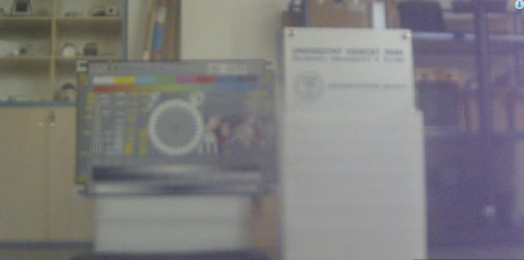
<p style="text-align: center;"><math>145\text{ }^{\circ}\text{C}</math></p> <p style="text-align: center;">Znížená kvalita</p>

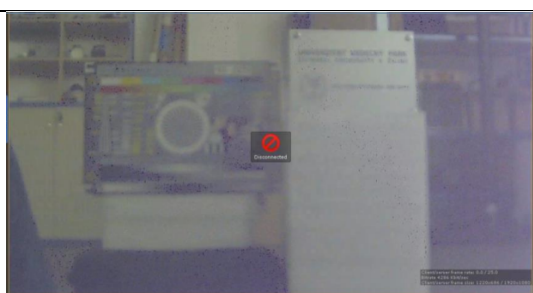
<p>152 °C</p> <p>Strata signálu</p>

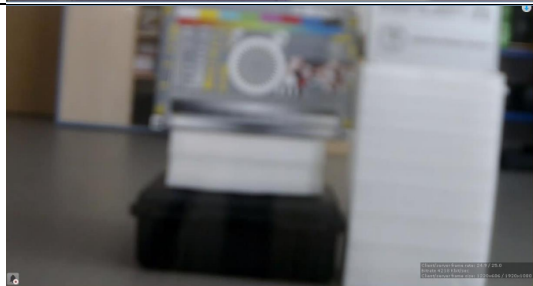
<p>30 °C</p> <p>Obnovený signál a farebnosť</p> <p>Strata ostrosti</p>
