KINEMATIKA PASAŽIEROV V INTERIÉRY VOZIDLA ZÁCHRANNEJ ZDRAVOTNEJ SLUŽBY PRI DYNAMICKÝCH JAZDNÝCH MANÉVROCH

PASSENGER KINEMATICS INSIDE EMERGENCY MEDICAL VEHICLES DURING DYNAMIC DRIVING MANEUVERS

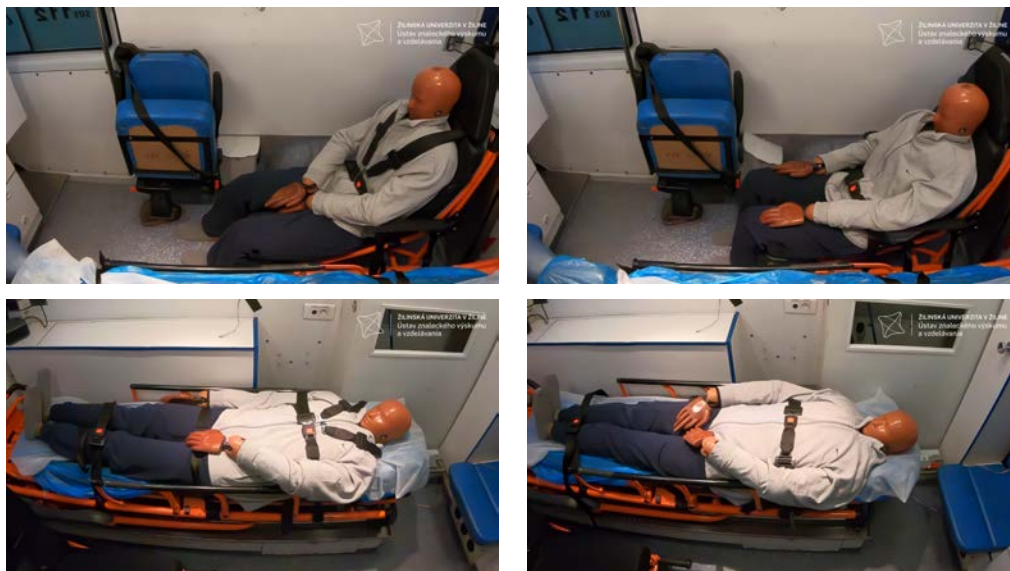
Obrázok 3 Pripútanie figuríny: vľavo - správne pripútaná, vpravo - nesprávne pripútaná

v testovacom vozidle, na obrázku 3 sú zobrazené varianty pripútania figuríny a v tabuľke 3 je uvedená matica meraní.

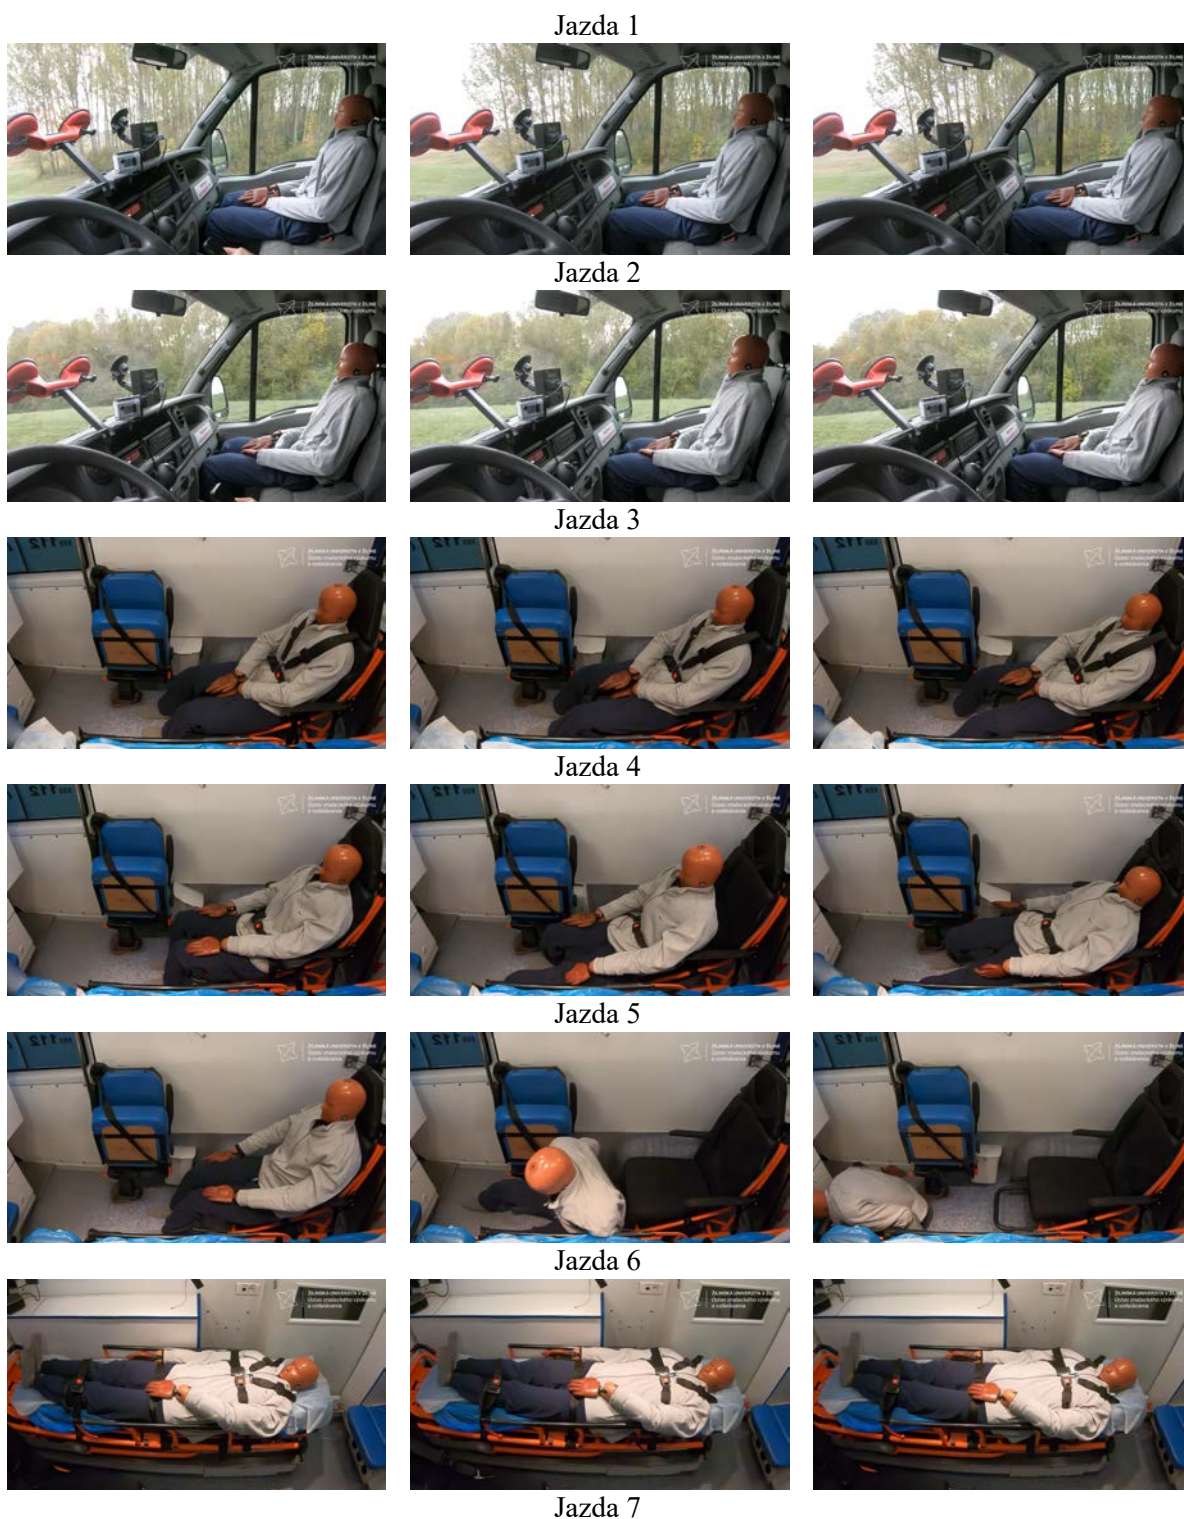
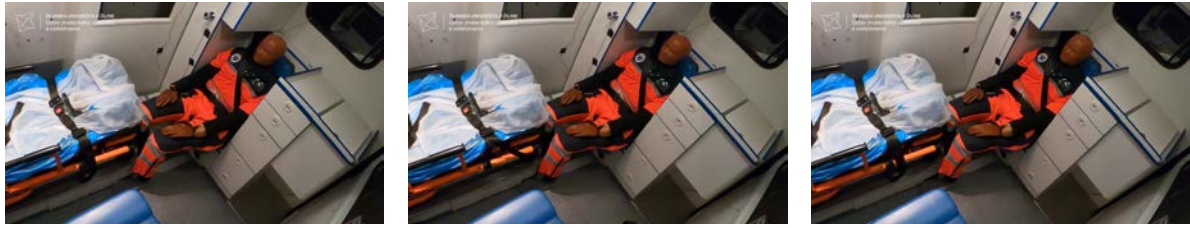
Na obrázku 5 sú zobrazené okamihy polohy figuríny v interiéri vozidla pre jednotlivé jazdy: vľavo – pred začiatkom brzdenia, v strede – počas intenzívneho brzdenia, vpravo – po zastavení vozidla.

Obrázok 5 Poloha figuríny počas jazd: vľavo – pred začiatkom brzdenia, v strede – počas intenzívneho brzdenia, vpravo – po zastavení vozidla

Napriek dosiahnutej hodnote spomalenia vozidla je možné pozorovať vplyv stavu pripútania pasažiera na relatívny pohyb v interiéri vozidla, najmä v prípadoch, ak telo pasažiera nie je usadené spôsobom, ktorý zabraňuje relatívnemu pohybu tela (ako napr. v prípade jazdy 1 kedy kolená figuríny boli v kontakte s prístrojovou doskou bez ohľadu na stav pripútania). V prípade ostatných jazd, pri ktorých bol pasažier správne pripútaný (jazdy 3, 6, 9, 11, 14) je možné konštatovať, že zádržný systém vozidla v podobe bezpečnostného pásu splnil svoju funkciu a nedošlo k výraznému relatívnemu pohybu pasažiera, pričom tento malý relatívny pohyb nemal za následok kontakt s inými interiérovými časťami vozidla.

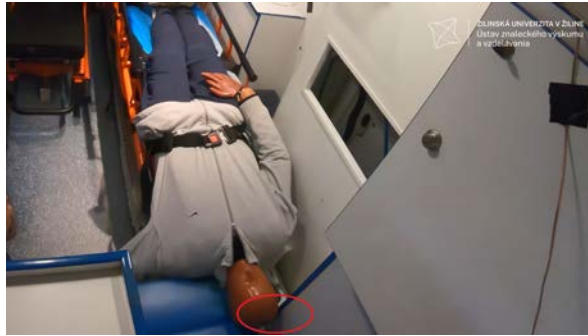
V prípade nesprávne pripútaného pasažiera (jazdy 4 a 7) – simulácia prepravy pacientov – je zrejmy negatívny vplyv nedostatočného pripútania najmä pri jazde 7. Pri tejto jazde nebol použitý hrudný popruh bez plečných popruhov schopný zabrániť relatívnemu pohybu tela figuríny smerom dopredu a došlo k miernemu kontaktu pravej strany figuríny s hranou interiérovej skrinky (obrázok 6).

Obrázok 6 Kontakt hlavy figuríny s hranou skrinky pri jazde 7

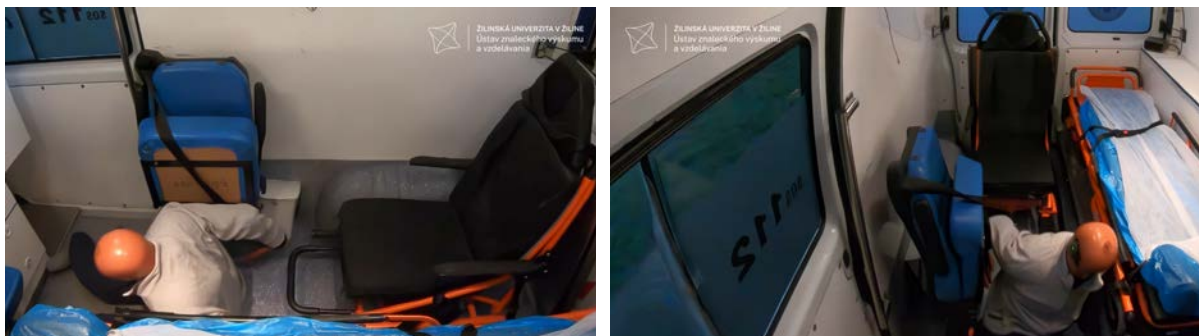
V prípade jazdy 5 došlo k úplnému zosunutiu tela figuríny zo sedadla a zastaveniu pohybu tela figuríny vplyvom nárazu sedacej časti na podlahu vozidla (obrázok 7) a vplyvom nárazu hlavy do sedáku sedadla (obrázok 8).

Obrázok 7 Náraz sedacej časti figuríny na podlahu vozidla pri jazde 5

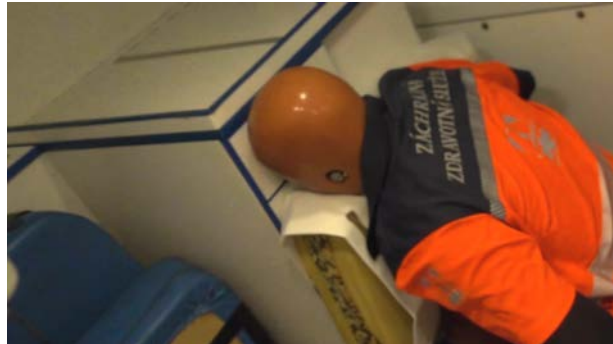
V prípade jazdy 11 došlo k posunutiu tela sediacej figuríny (smerom dopredu z pohľadu usadenia figuríny) a následnému nárazu čelovej časti hlavy figuríny do interiérovej skrinky

vozidla (obrázok 11). Okrem rázového namáhania hlavy figuríny vplyvom tohto nárazu je možné pozorovať počas tohto nárazu aj kompresno-extenzné namáhanie v krčnej oblasti figuríny vplyvom relatívneho pohybu trupu figuríny voči hlave figuríny.

Obrázok 11 Náraz hlavy figuríny do skrinky pri jazde 12
