# **Dokumentácia cestných dopravných nehôd s chodcami pomocou aplikácie 3D snímacej technológie**

## **Documentation of pedestrian traffic accidents using the application of 3D scanning technology**

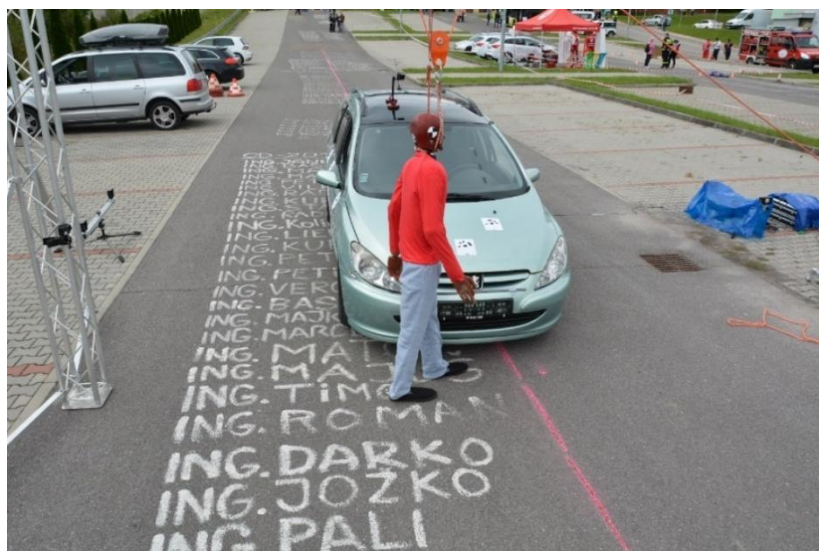
Obrázok 3 Testovacie vozidlo Peugeot 307 SW a testovacia figurína

Realizácia nárazového testu prebehla na základe vopred stanovenej metodiky testovania a bola podmienená prípravou pomôcok a materiálov. Ako prvé bol vykonaný nárazový test. Na Obr. 3 je zobrazené testovacie vozidlo a figurína. Figurína simuluje telo chodca a je umiestnená na vozovke a zavesená na konštrukcii pomocou závesného systému. Závesný systém je nastavený tak, aby v momente, kedy dochádza k nárazu vozidla do figuríny, bola táto figurína odpojená a tým pádom simulovala voľne stojaceho chodca na vozovke. Testovacie vozidlo, ktorým je vykonávaný náraz do figuríny je vozidlo značky Peugeot model 307 SW.

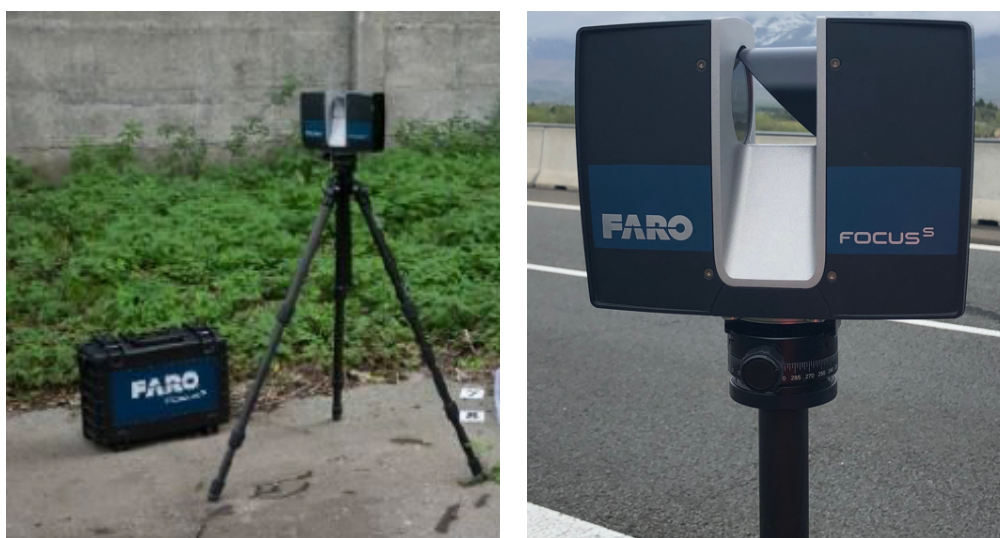
Obrázok 4 3D laserový skener Faro Focus S350 použitý na dokumentačné účely

Po náraze sme pristúpili k dokumentovaniu. Na dokumentáciu miesta zrážky sme použili 3D laserový skener Faro Focus S350 (Obr. 4). Faro Focus S350 [7, 11] je laserový skener určený na rýchle, exteriérové, ale aj interiérové meranie v troch rozmeroch. Pracuje na princípe vyžarovania laserového lúča z rotujúceho zrkadla smerom von k snímanej scéne. Horizontálny rozsah skenovania je 360° a vertikálny približne 305°, nakoľko nezahŕňa priestor pod skenerom. Dokáže zaznamenať až milión meraných bodov za sekundu. Skener umožňuje rýchle, pomerne jednoduché a predovšetkým presné meranie a zachytenie najrôznejších objektov, ako aj celých budov a priestorov do pamäťovej karty. Vstavaná kamera v skeneri umožňuje zachytávať detailné, kontrastné snímky pomocou zabudovaného 8 Mpx HDR fotoaparátu a zároveň poskytuje prirodzené prekrytie farieb skenovaných údajov aj v

Na Obr. 4 je zobrazený 3D skenovací prístroj, ktorým bola dokumentovaná kolízna udalosť.

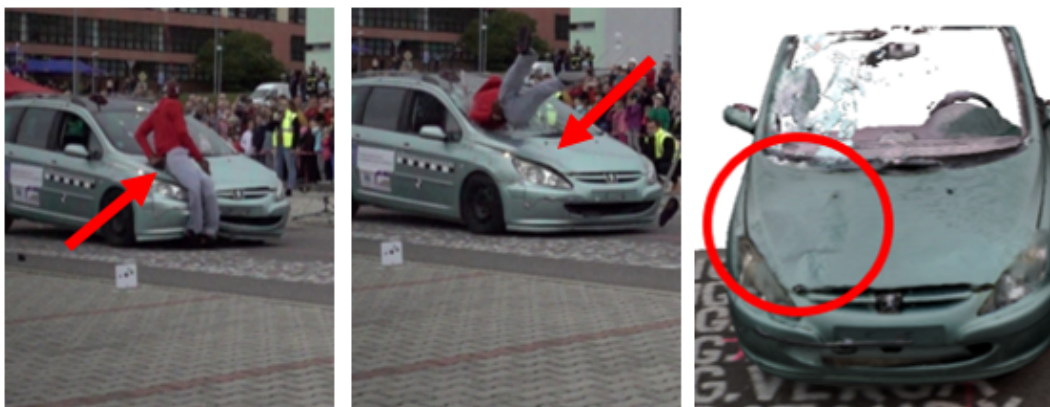
Obrázok 7 Detail deformačnej stopy na vytvorenom 3D modeli testovacieho vozidla

V rámci vyťažovania zaisteného mračna bodov sme sa zamerali na deformáciu vozidla na jeho prednej strane, ktorá bola spôsobená nárazom do spodnej časti tela figuríny. Značná deformácia bola identifikovaná na pravej strane kapoty testovacieho vozidla, t. j. na strane spolujazdca. Túto deformáciu sme sa snažili vhodnými nástrojmi príslušných softvérov zvýrazniť, resp. zvýrazniť kontrastnosť deformačnej stopy, tak aby bola viditeľnejšia a bol zjavný jej reliéf. Na základe pozorovania sme zistili, že vytvorením 3D modelu z mračna bodov je stopa viditeľnejšia, resp. kontrastnejšia. Detail deformačnej stopy na 3D modeli vozidla je zobrazený na Obr. 7.

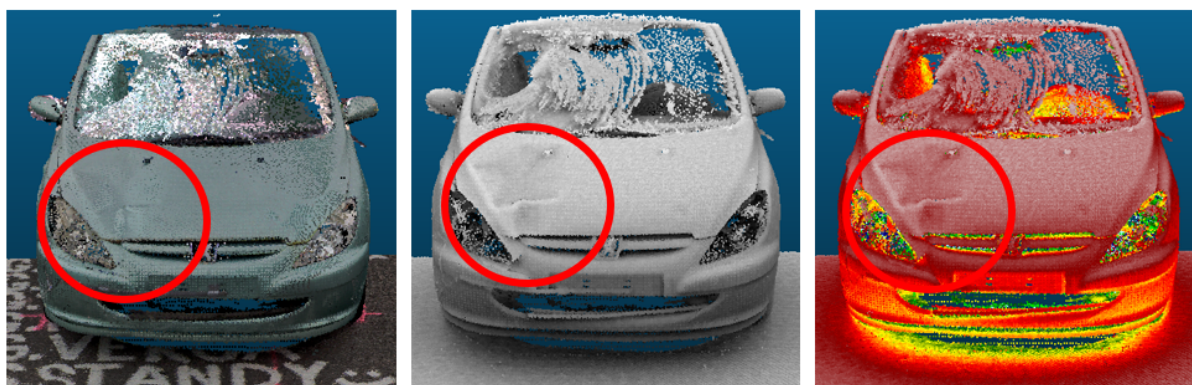
Obrázok 9 Pohľad spredu, vľavo: deformačná stopa bez farebného filtra, stred: deformačná stopa s farebným filtrom „grey“, vpravo: deformačná stopa s farebným filtrom „high contrast“

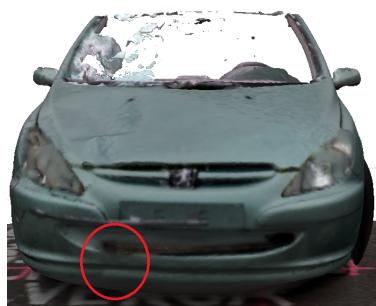
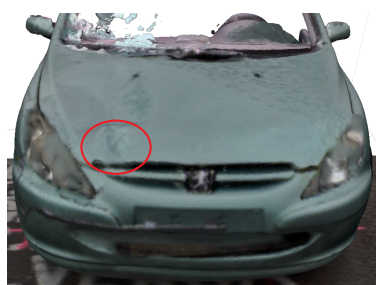
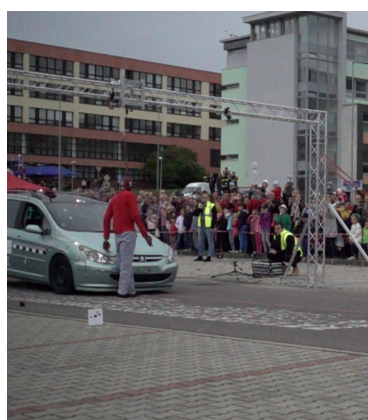
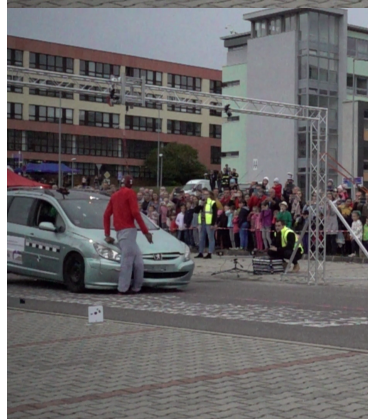
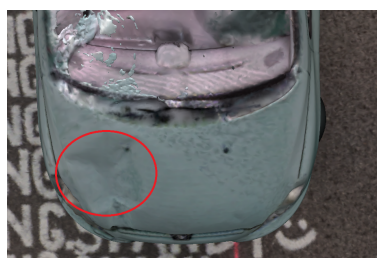
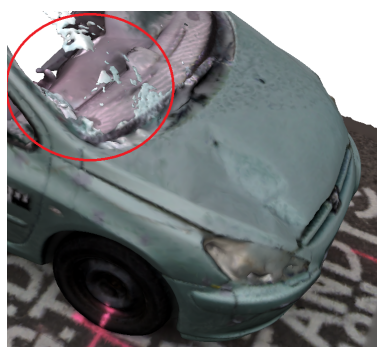
Obrázok 10 Korešpondencia medzi kontaktnými miestami na vozidle a telom figuríny (1:nárazník vs. dolné končatiny, 2: nábehová hrana kapoty vs. ľavý bedrový kĺb, 3: dolná časť trupu figuríny vs. kapota, 4: hlava vs. čelné sklo

Presné trojrozmerné zadokumentovanie dopravnej nehody medzi cestným vozidlom a chodcom, najmä zadokumentovanie deformácií na vozidle umožňuje určiť kontaktné miesta medzi telom chodca a vozidlom. Tieto kontaktné miesta je možné následne po korelácii so zraneniami chodca použiť na ustálenie vzájomnej polohy tela chodca a vozidla v okamihu nárazu (Obr. 10).

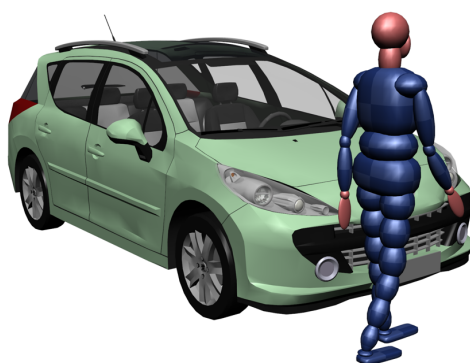
Obrázok 11 Vzájomná poloha vozidla a tela chodca v simulačnom prostredí po jej ustálení na základe korelácie medzi kontaktnými miestami na vozidle a zraneniami chodca

Následne je možné takto ustálenú vzájomnú polohu vozidla a tela chodca použiť pri ďalšej hĺbkovej rekonštrukcii a analýze dopravnej nehody, napr. v simulačnom prostredí programu PC-Crash (Obr. 11).
